Study of the Physical Layout of Pangkajene Central Market Based on the Indonesian National Standard (SNI) for Traditional Markets as a Basis for Planning and Arrangement

Tata Letak Fisik Pasar Sentral Pangkajene Berdasarkan SNI Pasar Rakyat sebagai Dasar Perencanaan Penataan

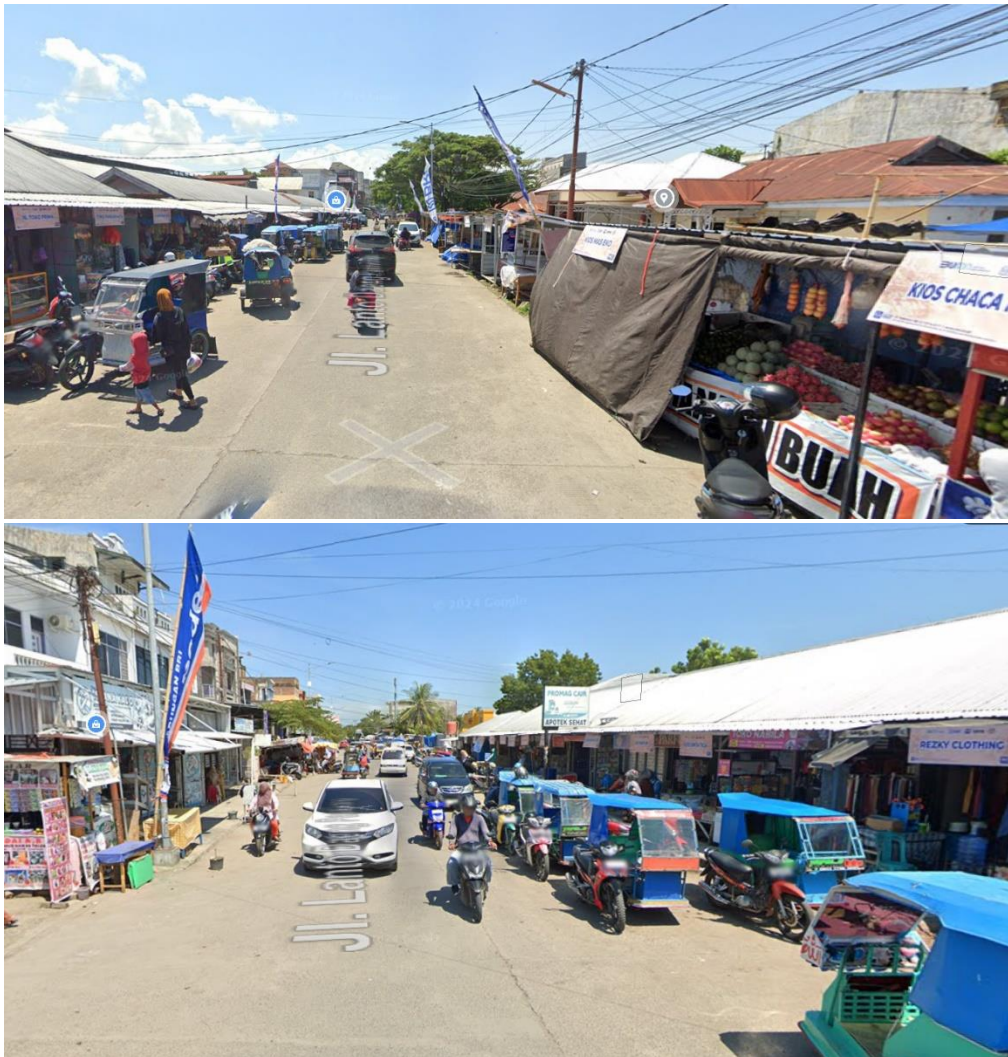
memiliki beberapa pintu masuk utama, area sirkulasi pejalan kaki di dalam pasar masih sempit, dan beberapa lorong terhalang oleh tumpukan barang dagangan. Kondisi pasar sentral pangkajene dapat dilihat pada gambar 1

Gambar 1. Kondisi pasar sentral pangkajene
Sumber: Google Maps
